ΕΡΓΟ: ΕΝΕΡΓΕΙΑΚΗ ΑΝΑΒΑΘΜΙΣΗ ΣΤΟ ΔΗΜΟΤΙΚΟ
ΚΟΛΥΜΒΗΤΗΡΙΟ ΜΑΡΑΘΩΝΑ
ΠΡΟΫΠ: 643.000,00 € ΜΕ ΦΠΑ
ΦΟΡΕΑΣ: ΔΗΜΟΣ ΜΑΡΑΘΩΝΟΣ
ΧΡΗΜΑΤΟΔΟΤΗΣΗ: ΠΕΡΙΦΕΡΕΙΑ ΑΤΤΙΚΗΣ (Κ.Α.Ε.: 9777.05.011)

ΑΝΑΛΥΤΙΚΗ ΤΕΧΝΙΚΗ ΠΕΡΙΓΡΑΦΗ

ΑΝΑΛΥΤΙΚΗ ΤΕΧΝΙΚΗ ΠΕΡΙΓΡΑΦΗ
ΕΡΓΑΣΙΩΝ ΣΥΝΤΗΡΗΣΗΣ- ΑΝΑΒΑΘΜΙΣΗΣ ΠΟΥ ΠΡΟΚΕΙΤΑΙ ΝΑ ΓΙΝΟΥΝ
ΣΤΟΝ ΠΕΡΙΒΑΛΛΟΝΤΑ ΧΩΡΟ ΤΟΥ ΚΟΛΥΜΒΗΤΗΡΙΟΥ ΤΟΥ ΔΗΜΟΥ
ΜΑΡΑΘΩΝΑ ΣΤΑ ΠΛΑΙΣΙΑ ΤΗΣ ΕΝΕΡΓΕΙΑΚΗΣ ΑΝΑΒΑΘΜΙΣΗΣ ΤΟΥ
ΚΟΛΥΜΒΗΤΗΡΙΟΥ

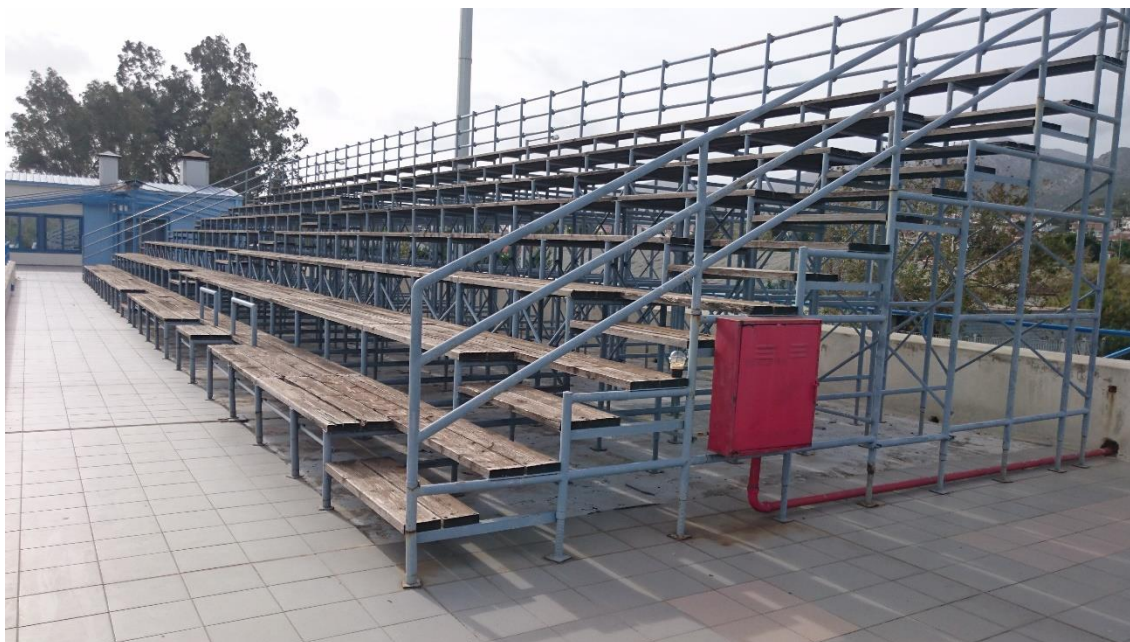
2. Νότια συστοιχία κερκίδων:

Φαίνεται ο μεταλλικός σκελετός τύπου σκαλωσιά και οι ξύλινες σανίδες-καθίσματα. Επίσης φαίνονται βλάβες-σπασίματα κτλ στις κερκίδες.

βλάβες και κάποια τεμάχια είναι ολοσχερώς κατεστραμμένα όπως φαίνεται στις φωτογραφίες που ακολουθούν. Ετσι σε μεγάλο ποσοστό τους δεν μπορούν να εξασφαλίσουν την ασφάλεια των θεατών και δεν έχει νόημα η συντήρησή τους ή η τμηματική επισκευή τους. Προτείνεται λοιπόν η συνολική αντικατάστασή τους από νέα πλανισμένα μαδέρια διαστάσεων 25cmX5cmX400cm από ξύλο ελάτης εμποτισμένα. Τα μαδέρια θα στερεωθούν επί του μεταλλικού σκελετού των κερκίδων με κατάλληλα ανοξείδωτα μπουλόνια.

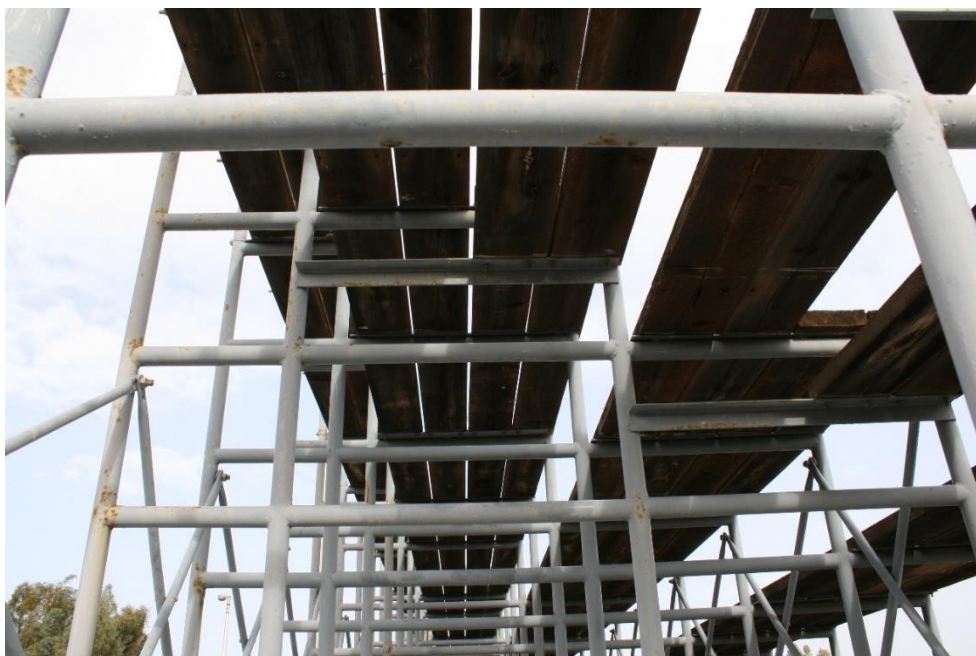
3. Φορέας κερκίδων:

Φαίνεται ο μεταλλικός σκελετός τύπου σκαλωσιά και οι ξύλινες σανίδες-καθίσματα. Επίσης φαίνονται οι οξειδώσεις των μεταλλικών στοιχείων.

- 1) Με τη βοήθεια χοντρής συρματόβουρτσας απομακρύνονται οξειδώσεις.
 - 2) Με τη χρήση υαλόχαρτου η επιφάνεια γίνεται ομοιόμορφη και "αγριεύεται" ελαφρώς για να εφαρμοστούν οι διάφορες βαφές.
 - 3) Καθαρίζεται η επιφάνεια τους έτσι ώστε να μην υπάρχουν σκόνη, νερό ή έλαια.
 - 4) Εφαρμόζεται αντισκωριακό αστάρι.
 - 5) Μετά την εφαρμογή του αντισκωριακού ασταριού η επιφάνεια είναι έτοιμη για την τελική βαφή με ελαιοχρωματισμό στην επιθυμητή απόχρωση. Αφού η καθαριστεί από σκόνες και άλλες ουσίες, εφαρμόζεται η βαφή σε 2 στρώσεις, η δεύτερη μετά την πλήρη ξήρανση της πρώτης και τον επιμελημένο καθαρισμό της επιφάνειας.
1. Προτείνεται η αντικατάσταση όλων των ξύλινων καθισμάτων των κερκίδων (μαδέρια) διότι μεγάλο ποσοστό τεμαχίων είναι κατεστραμένα, παρουσιάζουν πολύ εκτεταμένη σήψη και

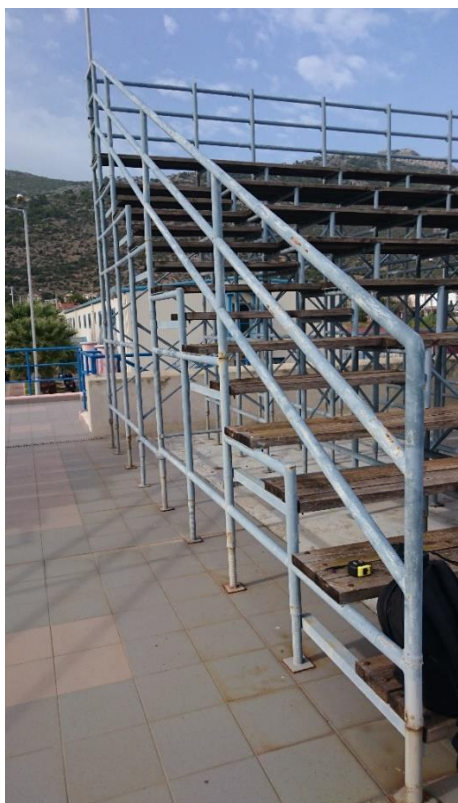
4. Πλάγια όψη κερκίδων:

Φαίνονται οι οξειδώσεις - αποφλοιώσεις στην επιφανειακή προστασία (βαφή) των ματαλλικών στοιχείων αλλά και στις εδράσεις τους. Φαίνονται επίσης τα σημάδια σήψης του ξύλου.

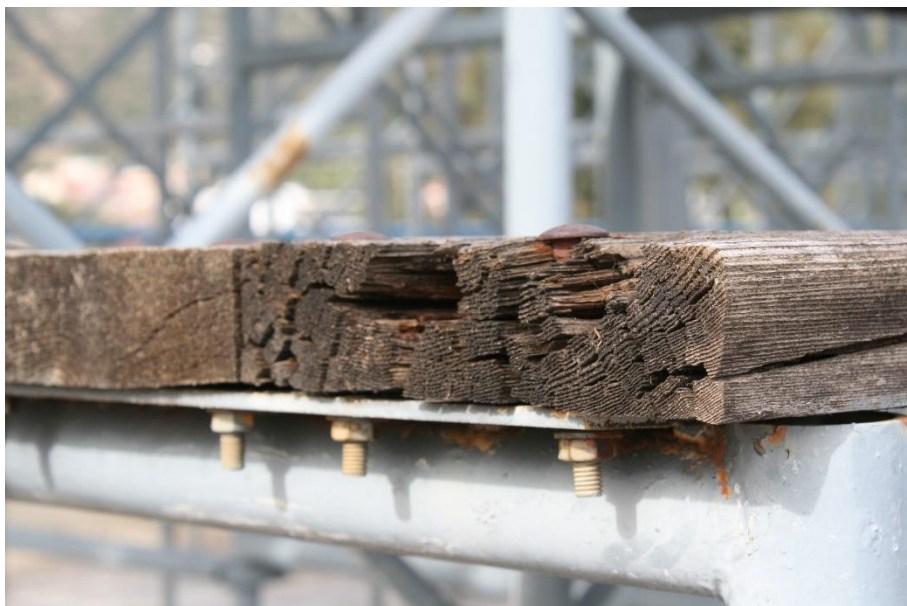
5. Σήψη ξύλου κερκίδων

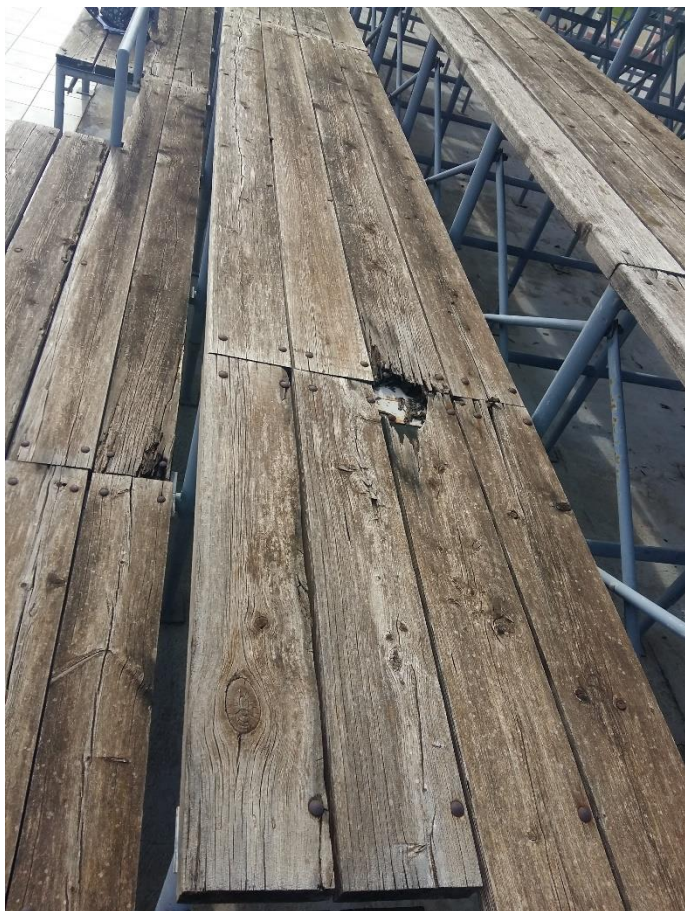
6. Ενδεικτικά σημεία βλάβης στις ξύλινες κερκίδες:

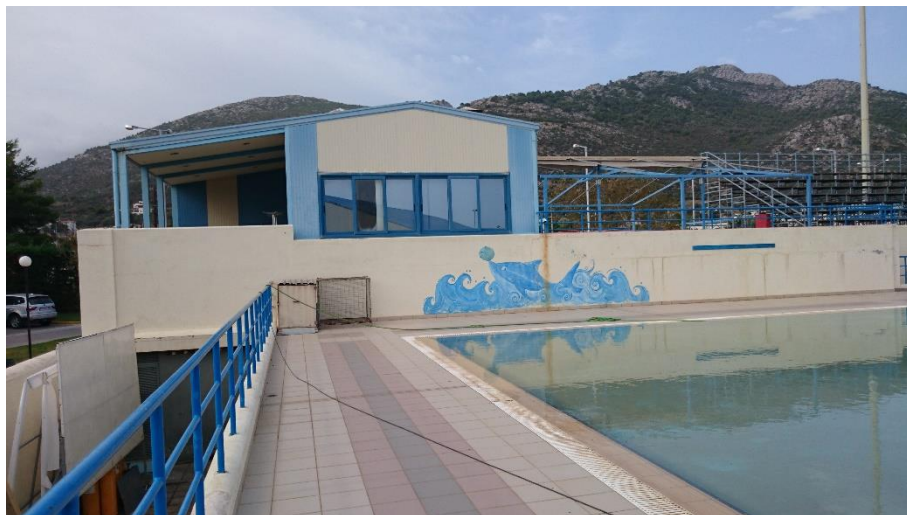
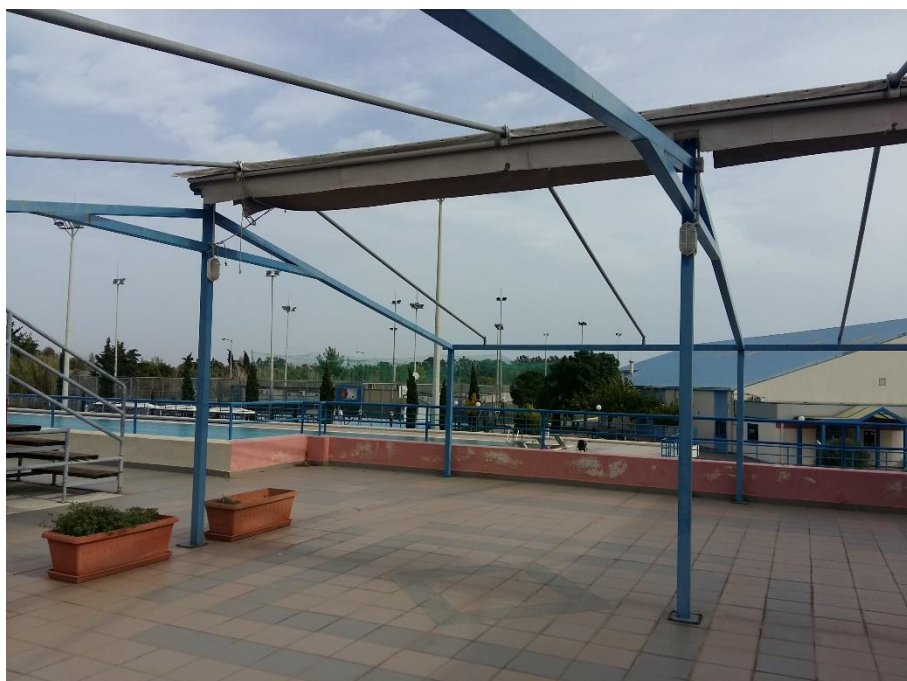
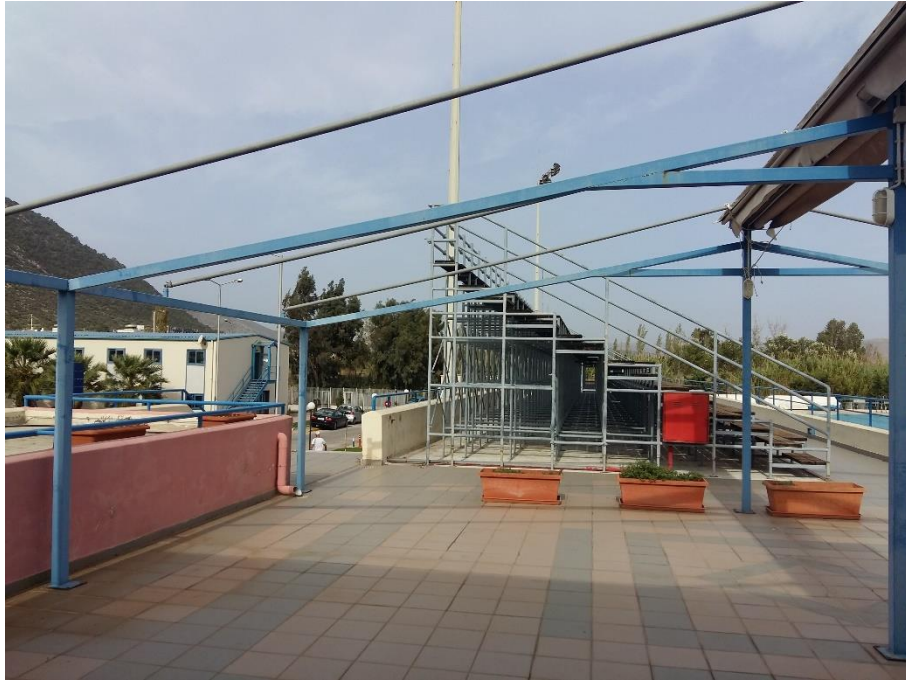
Στον εξωτερικό χώρο του κυλικείου του κολυμβητηρίου υπάρχει μεταλλική πέργκολα η οποία καλύπτεται το καλοκαίρι από υφασμάτινη τέντα που κινείται με ηλεκτρικό μηχανισμό. Στα πλαίσια της ενεργειακής αναβάθμισης του κολυμβητηρίου πρόκειται να γίνει μια συστηματική συντήρηση της πέργκολας προκειμένου αφενός να είναι ασφαλής, αφετέρου να επιμηκυνθεί το όριο ζωής της κατασκευής και να βελτιωθεί η αισθητική της. Η συντήρηση περιλαμβάνει τις ακόλουθες εργασίες:

- 1) Με τη βοήθεια χοντρής συρματοβουρτσας απομακρύνονται οξειδώσεις.
- 2) Με τη χρήση υαλόχαρτου η μεταλλική επιφάνεια γίνεται ομοιόμορφη και "αγριεύεται" ελαφρώς για να εφαρμοστούν οι διάφορες βαφές.
- 3) Καθαρίζεται η μεταλλική επιφάνεια έτσι ώστε να μην υπάρχουν σκόνη, νερό ή έλαια.
- 4) Εφαρμόζεται αντισκωριακό αστάρι.
- 5) Μετά την εφαρμογή του αντισκωριακού ασταριού η επιφάνεια είναι έτοιμη για την τελική βαφή με ελαιοχρωματισμό στην επιθυμητή απόχρωση. Αφού η καθαριστεί από σκόνες και άλλες ουσίες, εφαρμόζεται η βαφή σε 2 στρώσεις, η δεύτερη μετά την πλήρη ξήρανση της πρώτης και τον επιμελημένο καθαρισμό της επιφάνειας.
- 6) Οσον αφορά την τέντα προτείνεται η αντικατάσταση του τεντόπανου με νέο διότι το υπάρχων έχει υποστεί σημαντικές βλάβες από την συνεχή έκθεση στην ηλιακή ακτινοβολία,

τον άνεμο αλλά και τη μακροχρόνια χρήση. Προτείνεται η χρήση τεντόπανου υψηλής αντοχής στα σκισίματα, τον άνεμο και τη βροχή, υψηλής προστασίας στη UV ακτινοβολία, με μη τοξικές βαφές φιλικές στο περιβάλλον και στον άνθρωπο και αυτοκαθαριζόμενο ώστε να έχει μεγάλη διάρκεια ζωής.

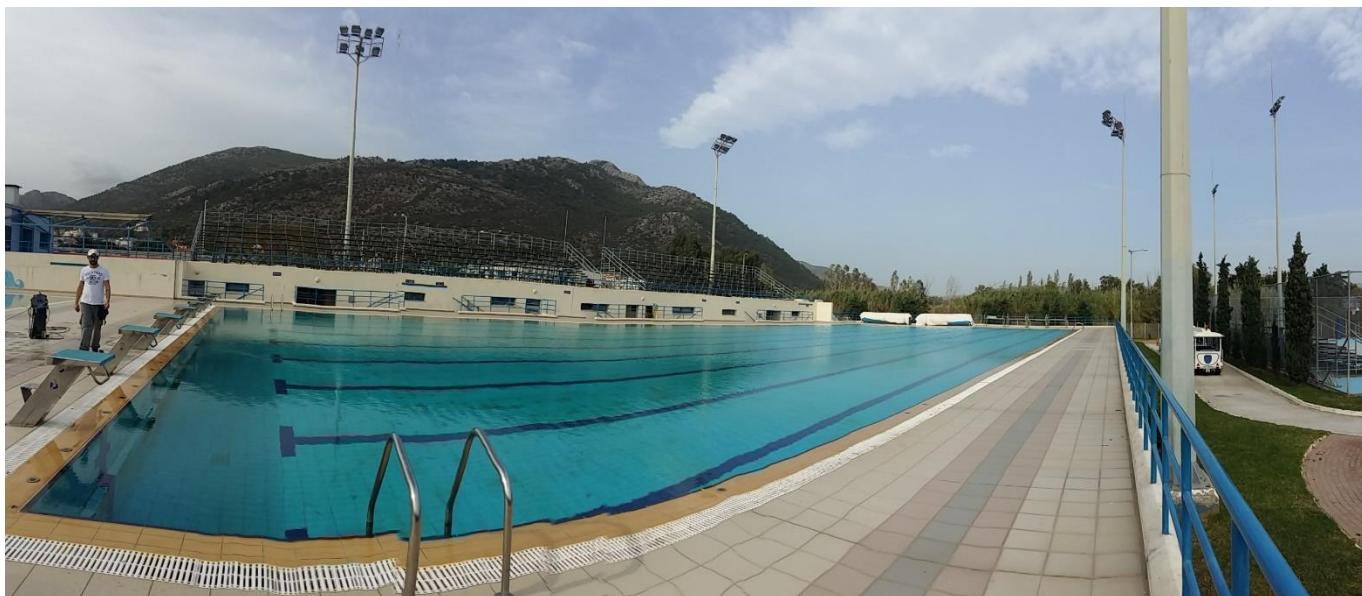
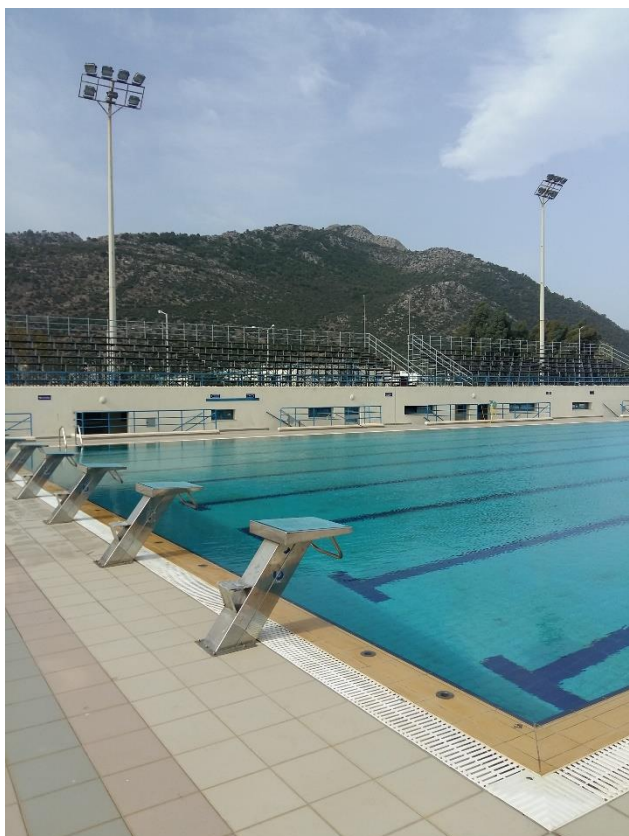
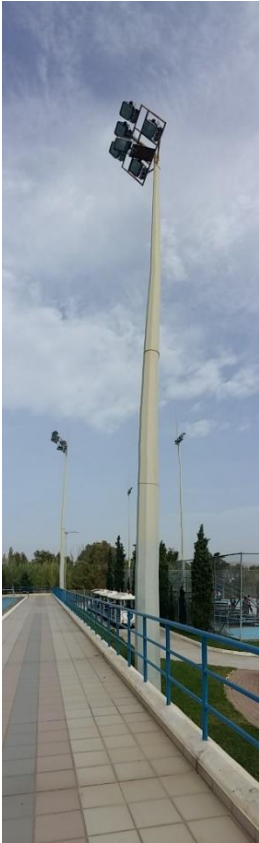
Περιμετρικά του κολυμβητηρίου υπάρχουν ιστοί ηλεκτροφωτισμού οι οποίοι στα πλαίσια της ενεργειακής αναβάθμισης του κολυμβητηρίου πρόκειται να συντηρηθούν αλλά και να γίνει αλλαγή των λαμπτήρων από άλλους ενεργειακά αποδοτικούς.

- 1) Με τη βοήθεια χοντρής συρματόβουρτσας απομακρύνονται οξειδώσεις από τους μεταλλικούς ιστούς.
- 2) Με τη χρήση υαλόχαρτου η μεταλλική επιφάνεια των ιστών γίνεται ομοιόμορφη και "αγριεύεται" ελαφρώς για να εφαρμοστούν οι διάφορες βαφές.

- 3) Καθαρίζεται η μεταλλική επιφάνεια των έτσι ώστε να μην υπάρχουν σκόνη, νερό ή έλαια.
- 4) Εφαρμόζεται αντισκωριακό αστάρι στους μεταλλικούς ιστούς.

- 5) Μετά την εφαρμογή του αντισκωριακού ασταριού η επιφάνεια των ιστών είναι έτοιμη για την τελική βαφή με ελαιοχρωματισμό στην επιθυμητή απόχρωση. Αφού η καθαριστεί από σκόνες και άλλες ουσίες, εφαρμόζεται η βαφή σε 2 στρώσεις, η δεύτερη μετά την πλήρη ξήρανση της πρώτης και τον επιμελημένο καθαρισμό της επιφάνειας.

- 6) Όσον αφορά τους λαμπτήρες προτείνεται να αντικατασταθούν από ενεργειακά αποδοτικούς ώστε να περιοριστεί η κατανάλωση ενέργειας που δαπανάται κατά τον ηλεκτροφωτισμό του κολυμβητηρίου.

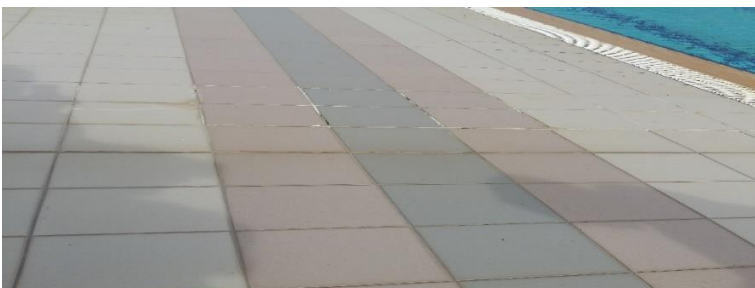
Ο χώρος γύρω από την πισίνα είναι επιστρωμένος με αντλιοσθητικά πλακίδια τα οποία παρουσιάζουν ικανοποιητική εικόνα. Κάποια από αυτά όμως παρουσιάζουν φθορές, σημάδια υγρασίας κτλ. Τα πλακίδια αυτά αποτελούν πολύ μικρό ποσοστό των πλακιδίων επίστρωσης της πισίνας. Έτσι προτείνεται να αφαιρεθούν και να αντικατασταθούν τοπικά με άλλα όμοια αντλιοσθητικά πλακίδια.
